# TABOR V CERKNICI NA NOTRANJSKEM

Peter Fister

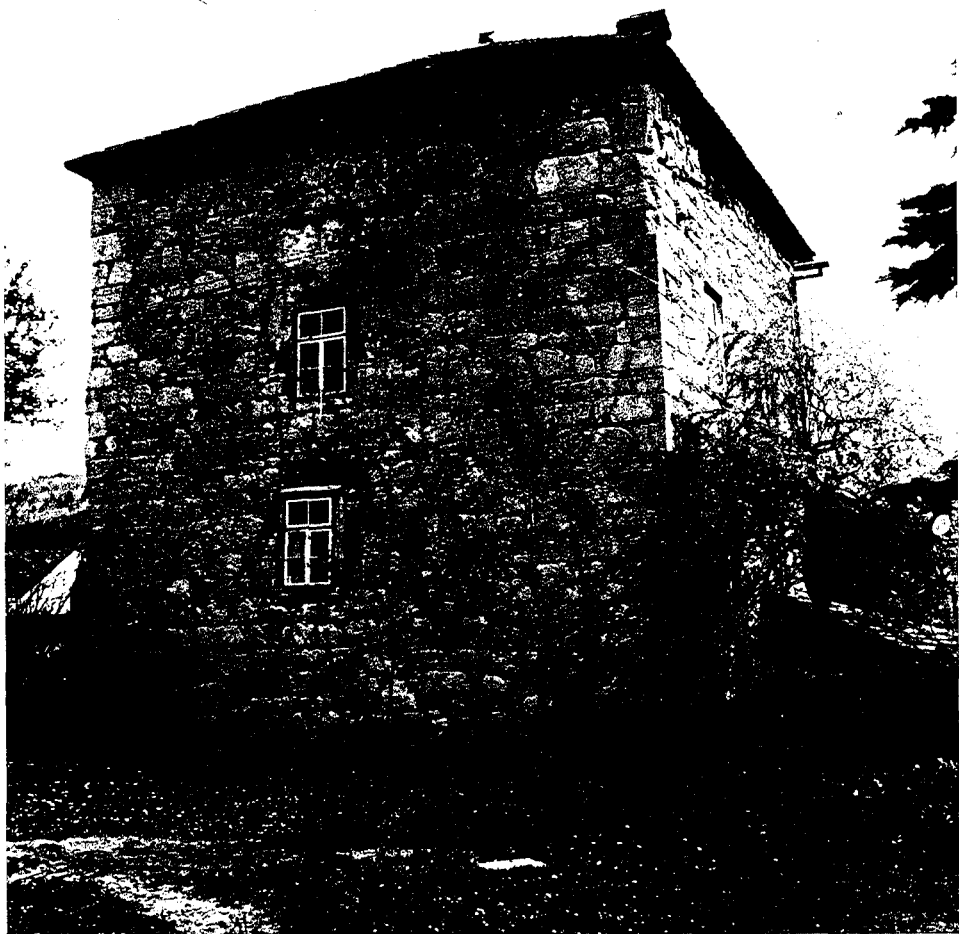
Kot samostojna utrdba je bil zgrajen v začetku tudi drugi veliki stolp. Vhod vanj je bil vedno ločen od ostalih utrdb v drugem nadstropju z notranje strani tabora.

Druga utrdba, ki je prvotno prav tako stala samostojno, je bil sedanji Jurčkov tabor. Grajen je bil, lahko rečemo, bolj premišljeno kot prvi in je tudi povsem pravilnih oblik ( $5\frac{1}{2} \times 5\frac{1}{2}$  sežnja). Nekoliko nelogična razlika med debelinami zidov, od katerih so tisti, ki so usmerjeni proti notranjosti tabora, za tretjino močnejši, je razumljiva, ko spoznamo sistem obrambe, kakršni je bil drugi stolp namenjen. Čeprav prvotno samostojen, naj bi kasneje rabil za posebne primere, ko bi napadalec že prodril v notranjost obzidja. Zato je bil edini vhod vanj v drugem nadstropju, z notranje strani tabora. Danes je sicer zazidan, a je še skoraj v celoti ohranjen, odbite so le konzole, ki so nosile zasilne lesene stopnice, ki so jih v primeru nevarnosti takoj odstranili.

Posamezna nadstropja, danes žal že močno spremenjena, so bila v notranjosti dostopna le z vrha in po lestvah. Tudi tu je bilo danes že v celoti odstranjeno vrhnje leseno konzolno obrambno nadstropje. Stolp je tako postal ne le pomembna obrambna točka v sklopu taborskih utrdb, zaščita vhoda in sistema kašč, ampak tudi posebno zatočišče, kakršna so imeli skoraj vsi naši protiturški tabori. Zgledovali so se po stolpih-zatočiščih (bergfiridih), grajenih v okviru naših srednjeveških gradov.

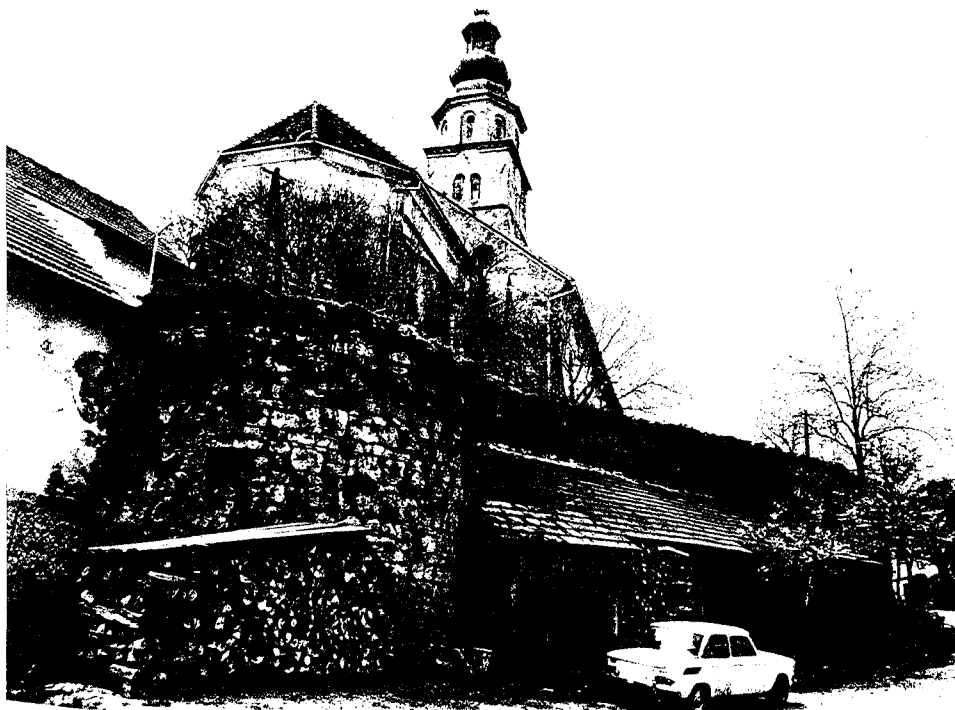
Po dograditvi obzidja so na preostalih vogalih namestili tedaj običajne krožne stolpe, povezane z obzidjem — ohranjeno je še pritličje skrajnega S stolpa.

Edini še kolikor toliko dobro ohranjen stolp od treh, ki so branili severno obzidje, je SZ krožni (tričetrtinski) stolp. Vse tri severne stolpe so gradili nekoliko drugače kot prva dva. Bili so v večji meri sestavni deli obzidja, in čeprav so bili morda še grajeni samostojno, kar se vidi po slabi zidarski povezavi z obzidjem, so morali nastati skupaj z njim. To so v bistvu že zasnove tedaj sodobnega sistema utrdb, povsem enake mestnim. Stolpi so verjetno še imeli svoje posebne naloge kot začasne kašče in obenem kot zaščita obzidja, ko pa so nekoliko kasneje dogradili tudi sistem kašč, so verjetno postali izključno obrambna arhitektura. To je bil tudi vzrok, da so jih porušili hkrati z obzidjem.

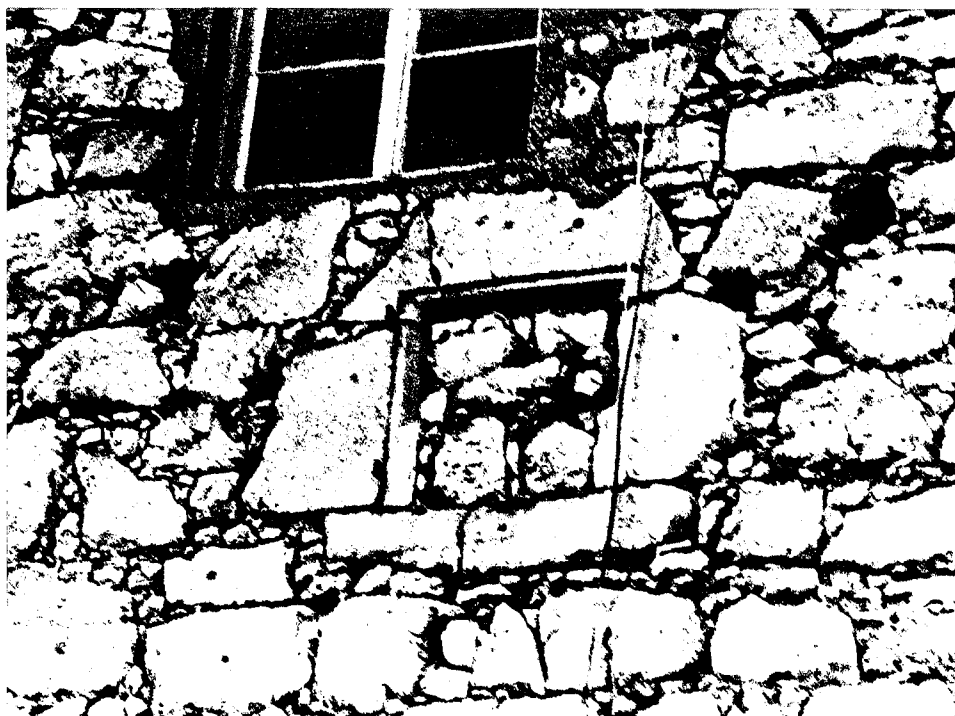
O odlični izdelavi in s tem o pomembnosti utrdbe pričajo tudi redki še ohranjeni detajli kot danes zazidana kvadratna strelna lina v drugem nadstropju vélikega obrambnega stolpa.

Vprašanje oblike strelnih lin bo najbrž moralo do neke mere ostati odprto, čeprav je mogoče, da se bodo še našli sledovi pod ometi. Po zazidanih pravokotnih odprtinah v SV steni lahko domnevamo, da so imele line obliko manjših oken, podobno kot jo ima še ena (zazidana) na Jurčkovem taboru. Gotovo so bile tu tudi krožne strelnice z dolgim vizirjem, ki so omogočale uporabo tako samostrellov kot tedanjega ognjenega orožja — mušket ali težjih trdnjavskih pušk s kavljem. Najbolj verjetno mesto večjih strelnih lin so današnje okenske

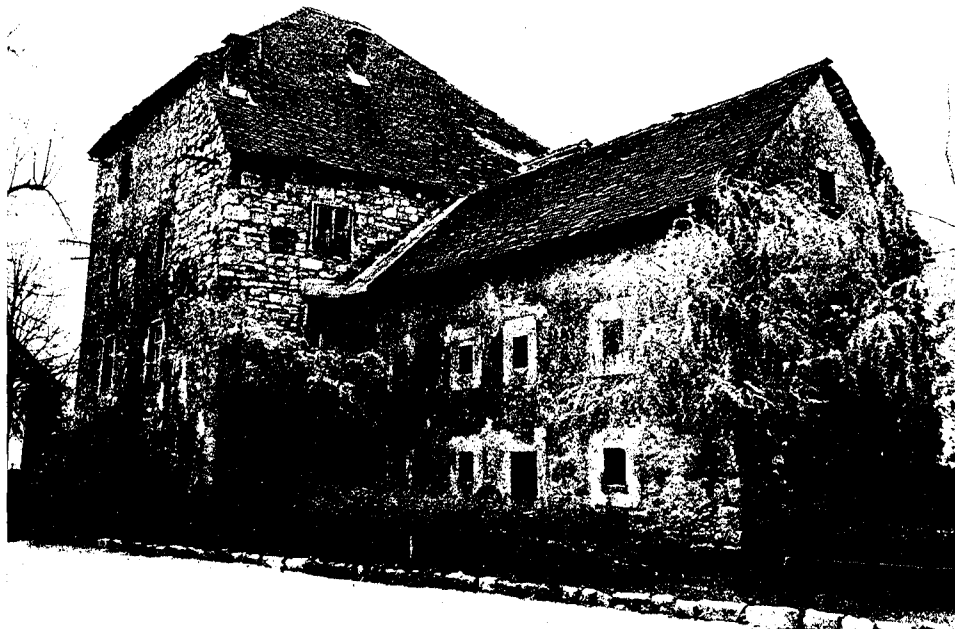
Ko so bile utrdbe dograjene, so za obzidjem zgradili nize zidanih kaščnih celic, od katerih se je del še ohranil ob južni stranici za vhodnim stolpom.

Poleg obzidja, o katerem vemo najmanj, so posebna enota taborske kašče. Ko je bila konec sedemdesetih let 15. stoletja utrdba že dograjena, so najprej verjetno zgradili le zasilne kaščne stavbe, kolikor niso dragocenosti in živeža prvotno spravljali sploh v stolpe in v cerkev, ki so jo tedaj šele pričeli dograjevati. Po nekaterih znakih sodeč, so šele po dograditvi tabora sezidali tudi stalne kašče in jih vključili v obrambni sistem. Ker je bil del obzidja med obema stolpoma najboljše zaščiten in hkrati najlažje dostopen del tabora, so nanj naslonili 3 sežnje (5,7 m) široko stavbo, verjetno po vsej njegovi dolžini. Drugo, podobno a nekoliko nižjo, ker je bilo najbrž nižje tudi obzidje na tem mestu, so prizidali ob zahodni stranico, in ta je deloma ostala ohranjena še do danes kot »cerkvena kašča«.

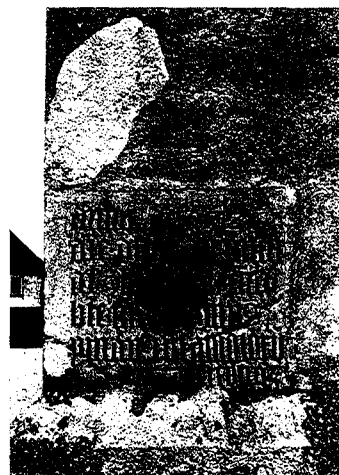
Napis, vzdani v cerkveni vogal, ki priča o požigu stare cerkve v nedeljo pred Mihielovim (28. septembra) 1472. leta, priča, da so takoj po tem dogodku začeli graditi tabor in ga dokončali po približno 10 letih, ko je bila tudi cerkev ponovno posvečena.
